TECHNISCH BULLETIN

LTB00477v3

14 juni 2013

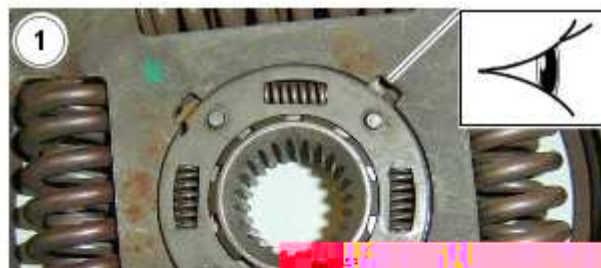
1. Verwijder de koppelingsschijf en drukplaat (zie TOPIx Werkplaatshandboek, sectie 308-01).
2. Controleer de koppelingsschijf op tekenen van schade aan de drukring.
 1. Beschadigde of ontbrekende drukring.
 2. Drukring op juiste locatie.

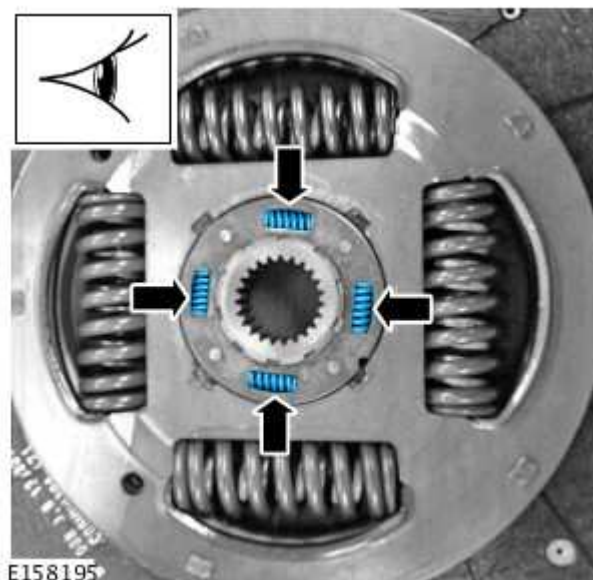
3.

**N.B.:** Als een van de cassetteveren is gebroken, moet de koppeling worden vervangen.

Pijlen geven de plaats van de cassetteveren aan, zoals weergegeven in afbeelding E158195.

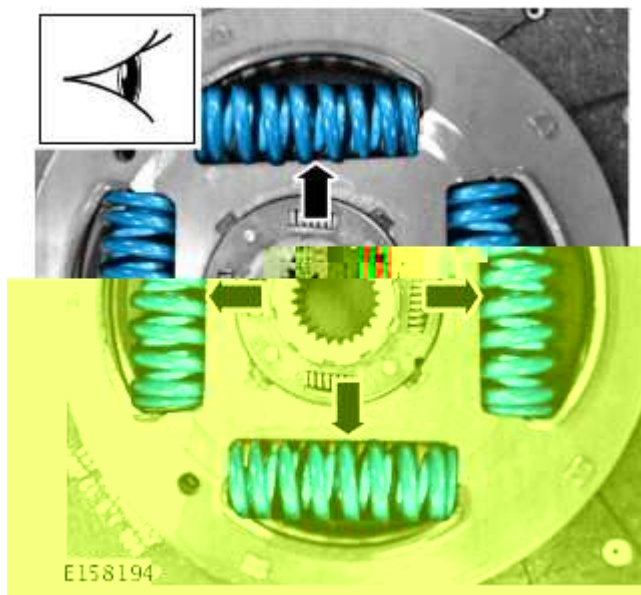
4.

**N.B.: Als een van de veren van de hoofddemper is gebroken, moet de koppeling worden vervangen.**

Pijlen geven de plaats van de veren van de hoofddemper aan, zoals weergegeven in afbeelding E158194.

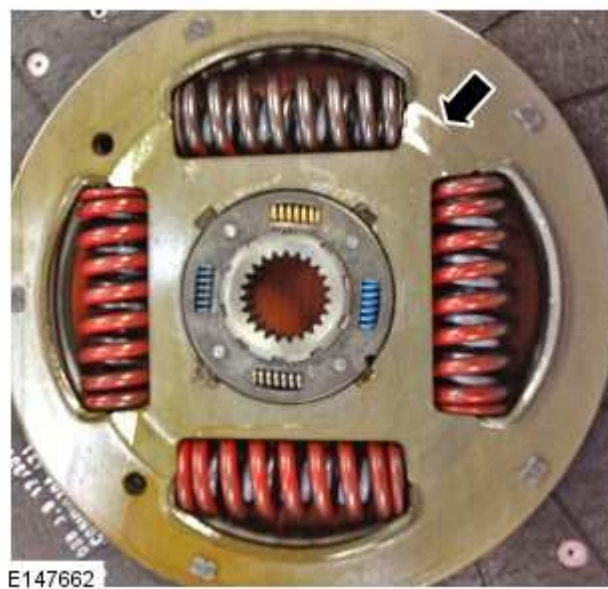
5.

**N.B.: De koppelingsschijf met het nieuwe ontwerp is voorzien van een glanzende laag en een gelijmde drukring.**

Installeer de koppelingsschijf met het nieuwe ontwerp en de drukplaat (zie TOPIX Werkplaatshandboek, sectie 308-01).
