TECHNISCH BULLETIN

LTB00060

ABS-, TC- en HDC-waarschuwingslampje gaan branden

Discovery Series II (LT)

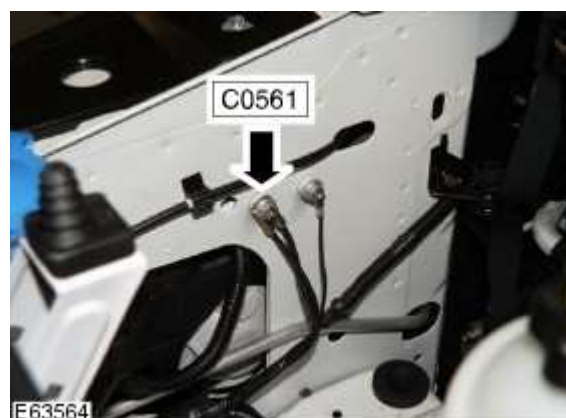
1. Controleer of de aansluiting van het massatapeind (C0561) achter de linkerkoplamp niet beschadigd is en of er geen corrosie op zit.

- Herstel de storingen waar nodig.

2. Zorg dat het kabeloog van de massakabel goed op het massatapeind zit geklemd.

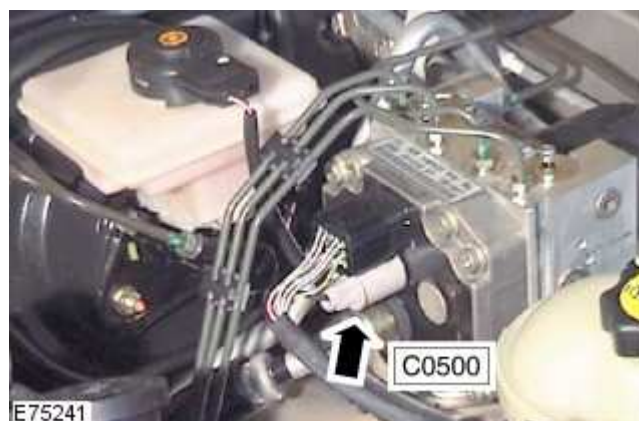
2. Controleer of er tussen het massatapeind (C0561) en de stekker op het ABS-modulatorhuis (C0500 - zwarte draad) een breuk zit.

1. Als er inderdaad een breuk zit (of onregelmatig wanneer de draad wordt verbogen), repareert u de breuk en zorgt u dat de draad goed gekrompen en gesoldeerd wordt.

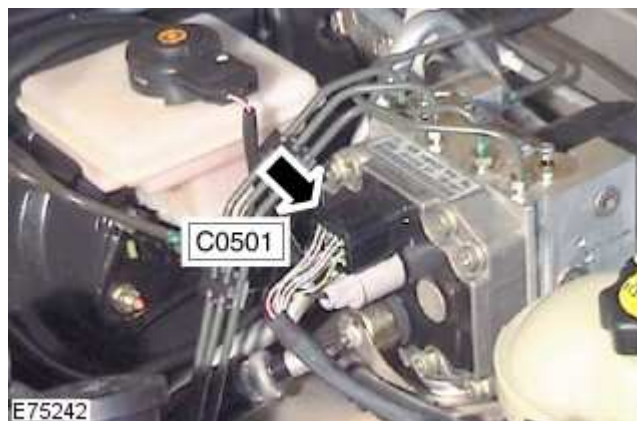
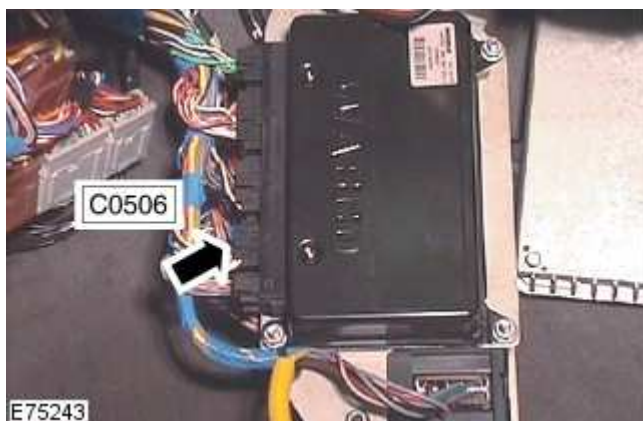
Koppel de stekker met 13 pennen bij de ABS-modulator (C0501 - linkerafbeelding) en de stekker met 15 pennen (C0506 - onderstaande afbeelding) bij de ECU voor de zelfnivellering en het antiblokkeersysteem (SLABS) los en controleer of er water is binnengedrongen of corrosie is opgetreden.

1. Als er inderdaad water/corrosie aanwezig is, maakt u de pennen droog en schoon. Repareer zo nodig de gecorrodeerde stekkers.

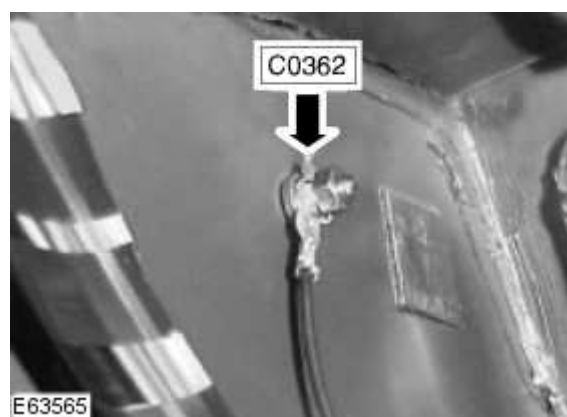
5. Ontkoppel de SLABS ECU-stekker met 18 pennen (C0504) en controleer of er tussen pen 12 en de massakabelverbinding onder de linkerkant van het dashboard (C0362) een breuk zit.

1. Als er inderdaad een breuk zit (of onregelmatig wanneer de draad wordt verbogen), repareert u de breuk en zorgt u dat de draad goed gekrompen en gesoldeerd wordt.
