TECHNISCH BULLETIN
LTB00334
04 november 2010

HOOFDSTUK: 303-08

Vermogensverlies met oplichtende MIL, P0404 opgeslagen in PCM

Defender (LD)

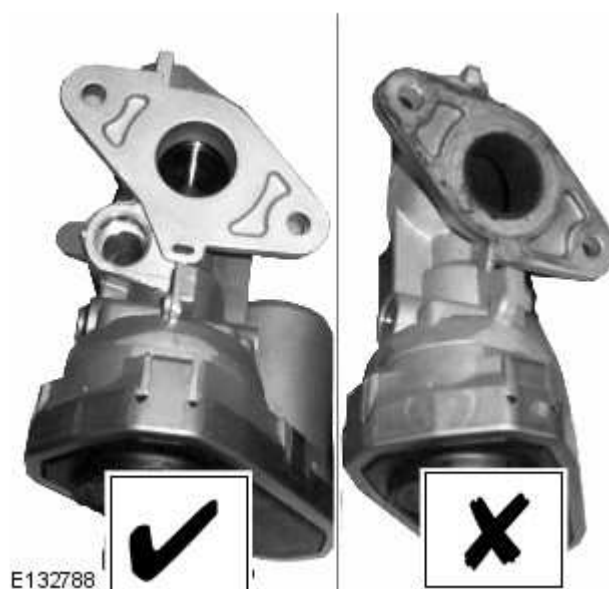
Oorzaak: onjuiste nul-leerpositie van de uitlaatgasrecirculatieklep en een te gevoelige P0404-diagnose.

1.   **N.B.: in afbeelding E132788 wordt de nieuwere EGR-klep aan de linkerkant met een vinkje aangegeven en de oudere versie met een kruis. Bovendien is bij het nieuwere onderdeel een DOT-matrixonderdeelnummer (8C1Q-9D475-BA) op het huis aangebracht.**

2. Breng een nieuwe uitlaatgasrecirculatieklep aan (raadpleeg het werkplaatshandboek op Global Technical Reference [GTR], hoofdstuk 303-08 – uitlaatgasrecirculatieklep).
