TECHNISCH BULLETIN

LTB00328v2

17 juni 2011

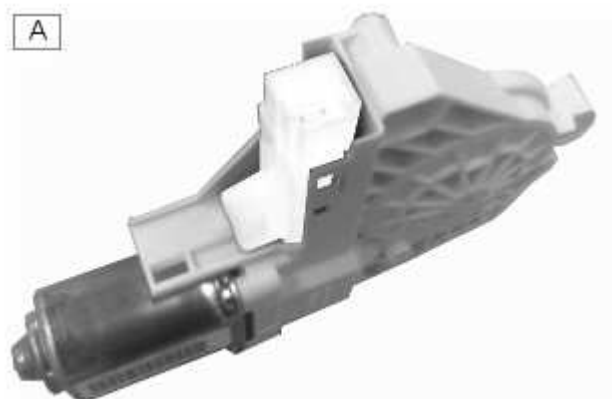
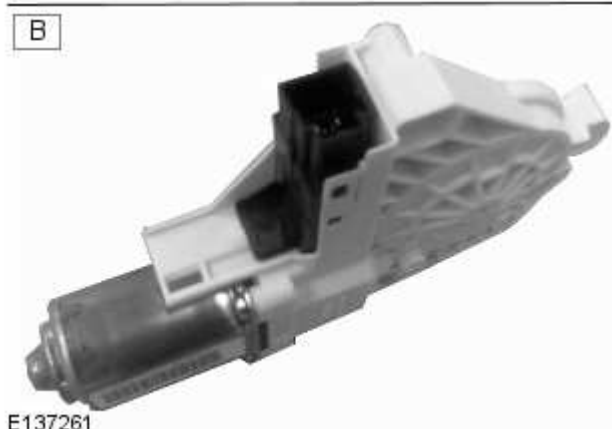
- Raadpleeg afbeelding E137261 voor verschillen tussen de modeljaren. Vanaf MJ 2010 is de stekker zwart.

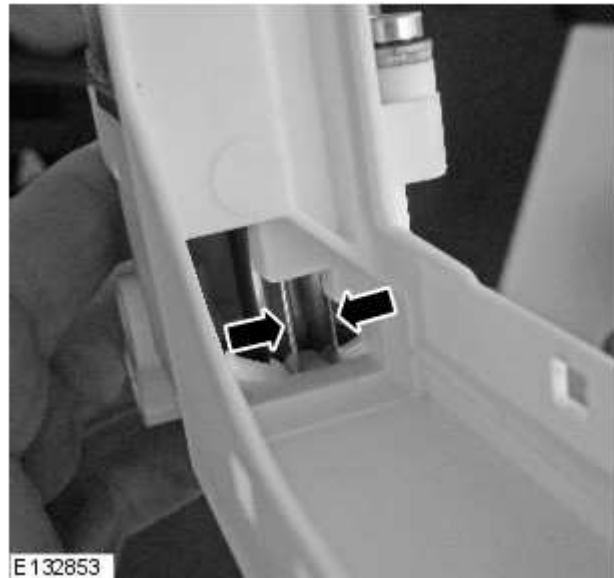
3. Verwijder de stekker van de achterportierruitmotor en pas een onafhankelijke voeding toe (12 V/massa op de contactstaven van de motor).

1. Zorg dat de onafhankelijke voeding omkeerbaar is, zodat de ruit omhoog en omlaag kan.

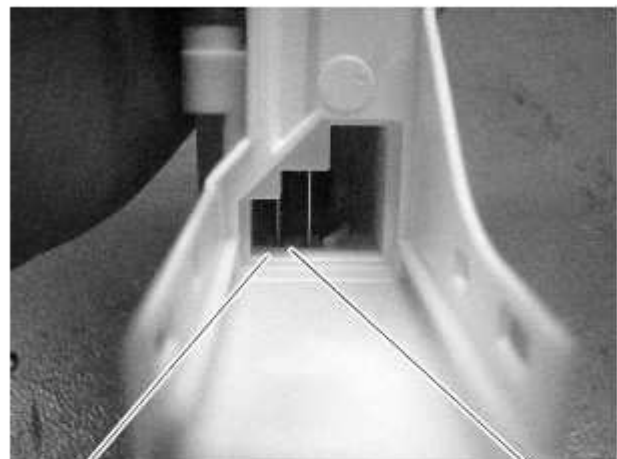
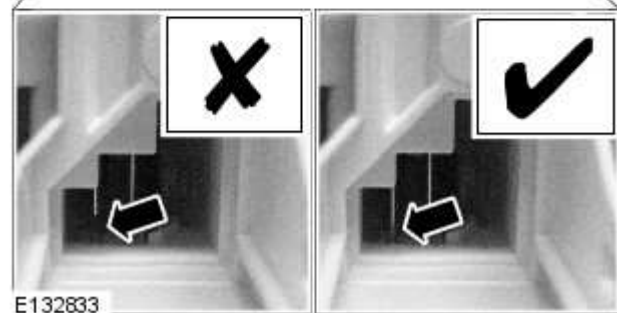
7. Controleer de positie van de contactstaven van de regelaarmotor.

1. Als een van de contactstaven naar achteren is gedruwd, gaat u verder vanaf **stap 8** in dit bulletin.

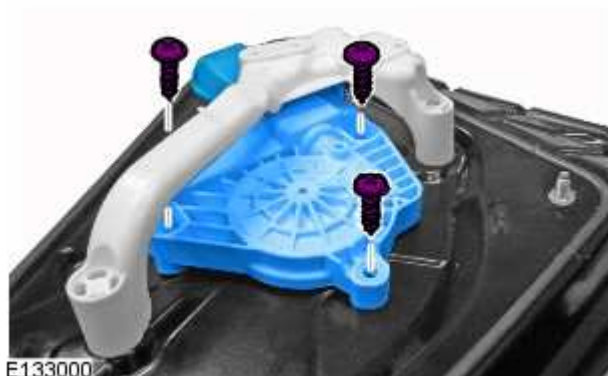
8.

Verwijder de 3 bevestigingsschroeven.

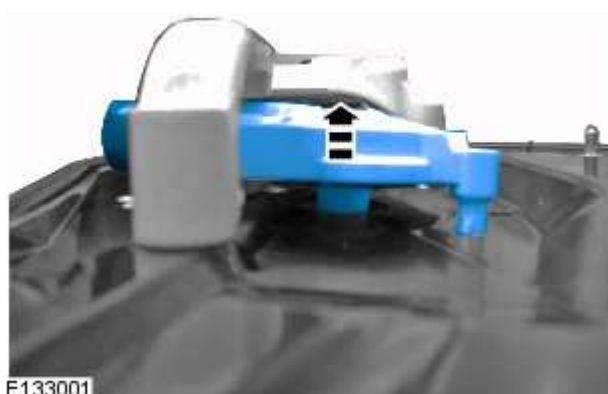
9.

**N.B.: in deze stap wordt de motor losgekoppeld van de trommel, zodat de ruit kan zakken.**

Maak de ruitmotor los door hem naar boven te trekken, naar de steunbeugel van de afwerking toe. Hierdoor wordt de achterportierruitmotor van de trommel losgekoppeld (raadpleeg afbeelding E133001).

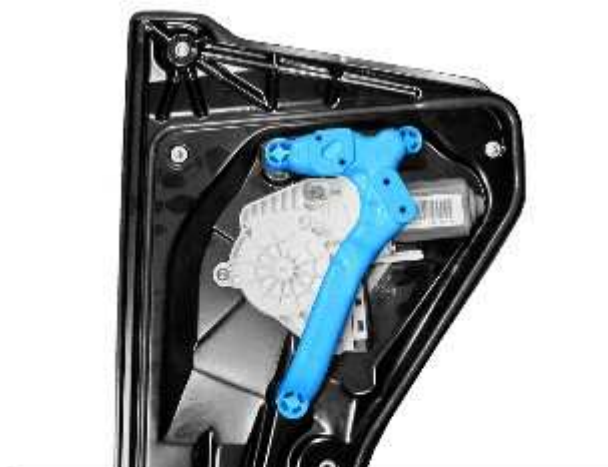
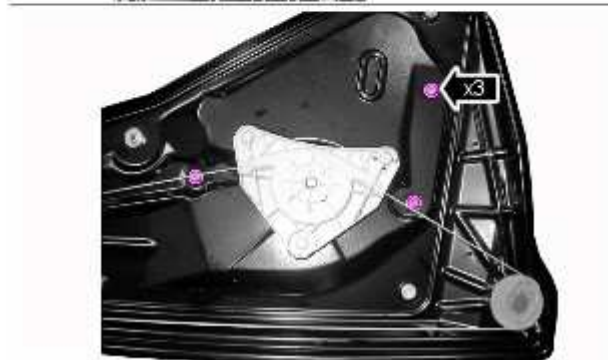
11. Verwijder de steunbeugel van de afwerking.

1. Verwijder de 3 bevestigingsschroeven.

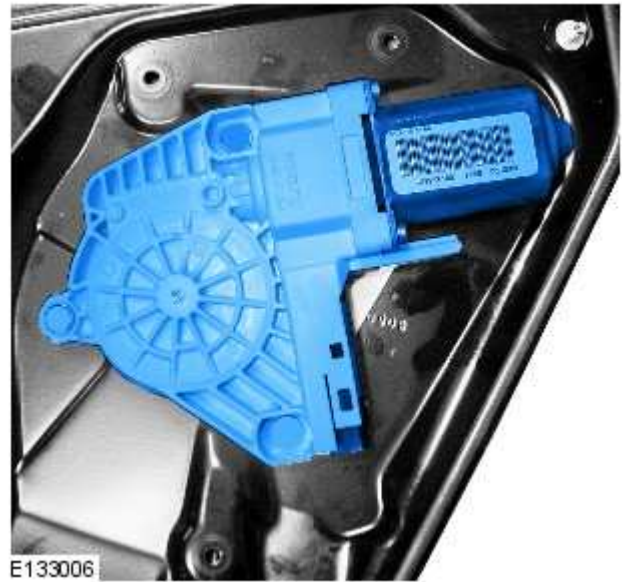
12. Verwijder de achterportierruitmotor.

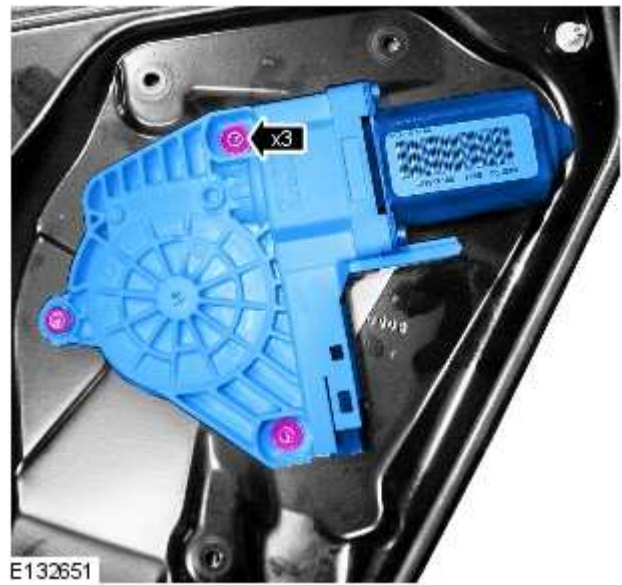
13. Monteer de nieuwe ruitmotor.

1. Breng de 3 bevestigingsschroeven aan.

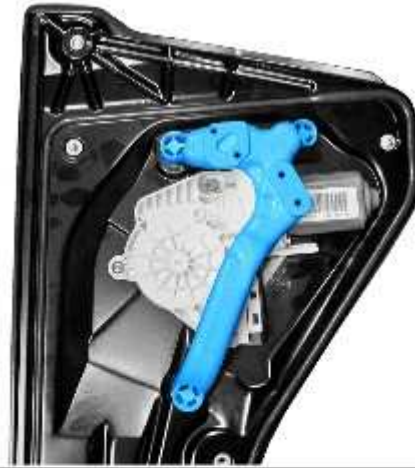
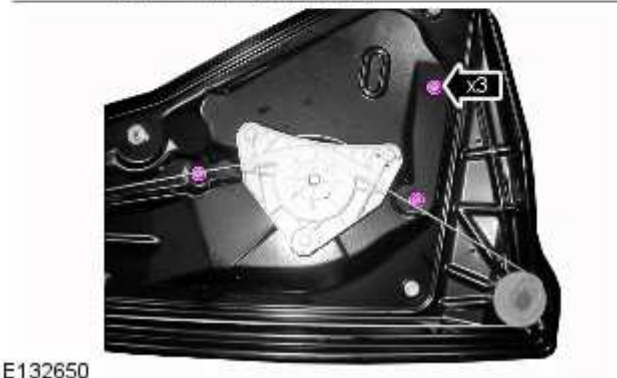
E132650

14. Monteer de steunbeugel van de afwerking.

1. Breng de 3 bevestigingsschroeven aan.
