HOOFDSTUK: 303-00 (12 - Motor)

Freelander (LN)

K 1.8

Cilinderkop - controle op schade door oververhitting

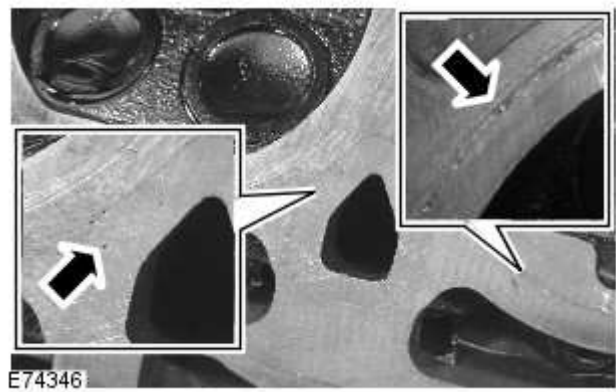
**N.B.: de vervorming van de cilinderkop moet 0,05 mm (0,002 inch) of minder zijn.**

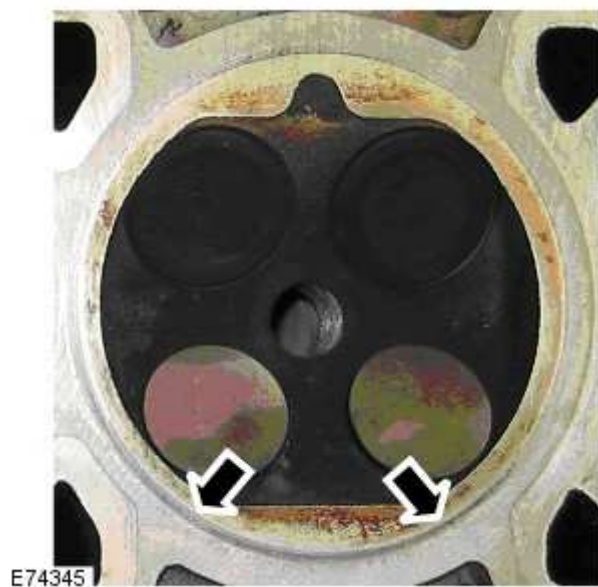
**N.B.: als er in de cilinderkop een vervorming is opgetreden, betekent dit niet dat het motorblok niet gerepareerd kan worden.**

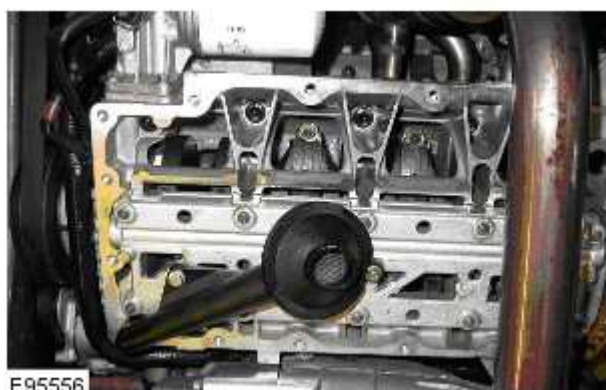
E95556

aangebracht, moet u tevens de gewijzigde olieverdeelleiding met onderdeelnummer LCN000140L monteren. Als de gewijzigde verdeelleiding inderdaad nodig is, moet u hem na de controle van de lagers monteren en niet als een afzonderlijke stap. Raadpleeg voor het gemaklijker herkennen van een oude of nieuwe olieverdeelleiding de afbeeldingen E95554 en E95555.

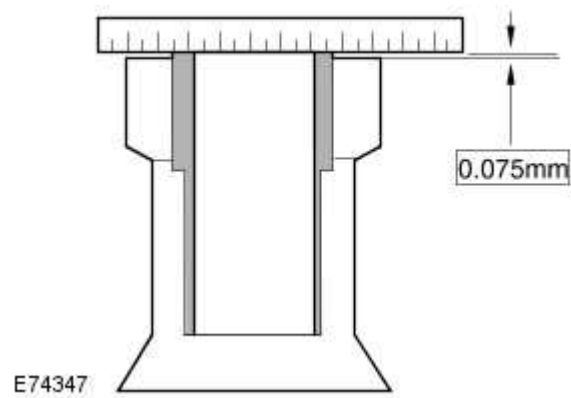
**N.B.: de cilindervoeringen van de motor uit de K Series zitten met een schuifpassing in het motorblok. U mag de voeringen NIET proberen te verplaatsen of verdraaien. Als u de motor moet verdraaien of omkeren, dient u voeringklemmen te gebruiken en de cilinderkop te verwijderen.**

Positie van de cilindervoering

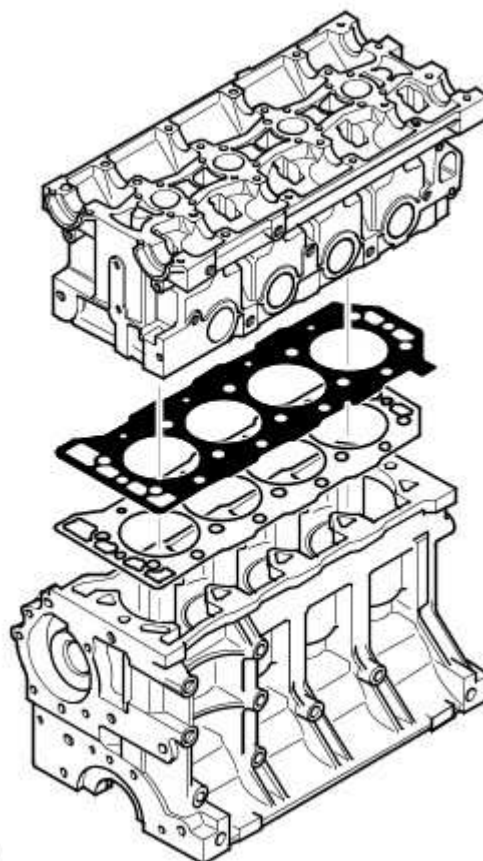
E74348

**N.B.: breng de nieuwe centreerpennen zodanig aan, dat zij 10 - 11 mm boven het motorblokvlak uitsteken.**

**N.B.: bij het opnieuw monteren van het kleppendecksel moet u eerst de onderste bout waarmee het deksel op het blok blijft zitten iets lossen draaien, zodat u de twee kopbouten erin kunt draaien. Draai daarna alle bouten van het kleppendecksel vast.**
