# TECHNISCH BULLETIN

LTB00054

## **HOOFDSTUK: 417-01 (86 - Verlichting)**

Discovery 3/LR3 - beslaan van koplampen aan de binnenkant

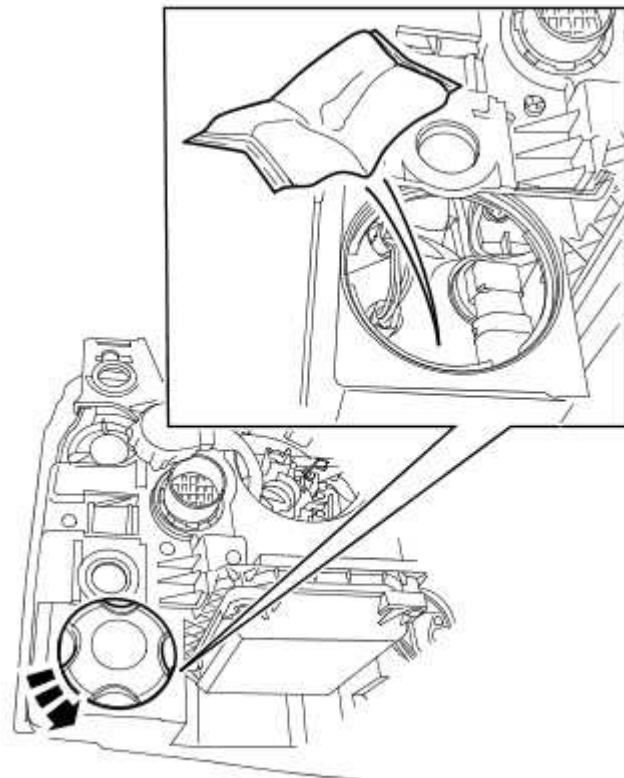
E59709

Verwijder de buitenste gloeilampafdekking.

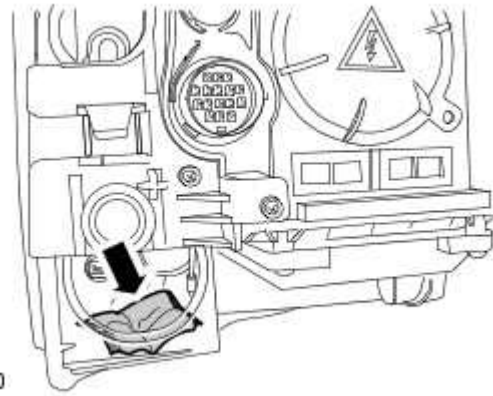
E59710

5. Duw het zakje silicagel in de juiste vorm en duw het in de ruimte onder het zijmarkeringslicht en de buitenste gloeilampen, tussen het koplamphuis en het gloeilampenhuis.

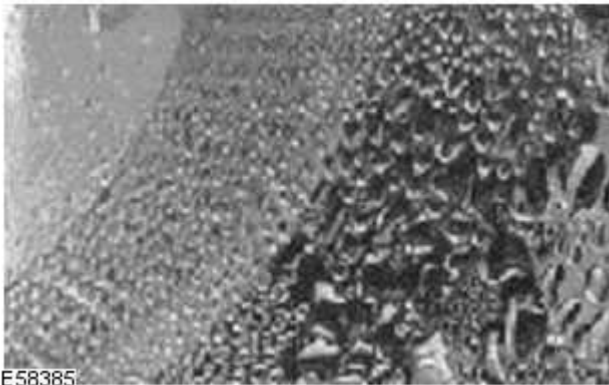
#### Afbeeldingenbijlage 1

1. Grote, duidelijk zichtbare waterdruppels aan de binnenkant van de doorzichtige plastic lens. [Raadpleeg de bijgevoegde illustratie 1.](#)
  2. Druipsporen in het door condens gevormde laagje aan de binnenkant van de doorzichtige plastic lens. [Raadpleeg de bijgevoegde illustratie 2.](#)

Condensvorming in koplamp die onder de garantie valt - 1 (grote waterdruppels)

Als er na deze 30 minuten echter nog steeds **redelijk grote** waterdruppels aan de binnenkant van het koplampglas achterblijven (raadpleeg de bijgevoegde afbeeldingen), moet u de lamp vervangen. Zijn er duidelijke sporen van water dat zich binnenin de koplamp verzamelt, dan moet u de koplamp ook vervangen. Raadpleeg voor aanvullende informatie de Discovery 3/LR3 werkplaatsdocumentatie, hoofdstuk 417-01, Buitenverlichting - gehele koplamp (86.40.49).

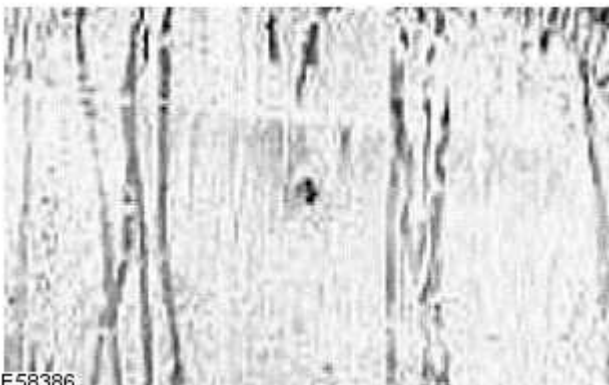
#### Afbeeldingenbijlage 2

Condensvorming in koplamp die onder de garantie valt - 2 (druipsporen in condensvorming)

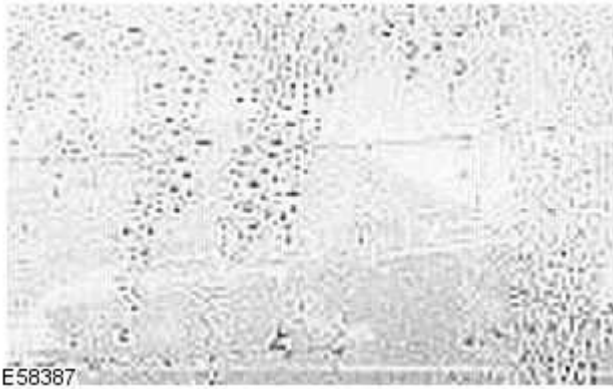
#### Afbeeldingenbijlage 3

3. Dikke mist die het grootste deel van de binnenkant van de doorzichtige plastic lens bedekt. Door de dikke mist kunt u de binnenkant van de lamp ook niet goed zien. [Raadpleeg de bijgevoegde illustratie 3.](#)

Condensvorming in koplamp die onder de garantie valt - 3 (dikke mist die lens bedekt, met waterdruppels)

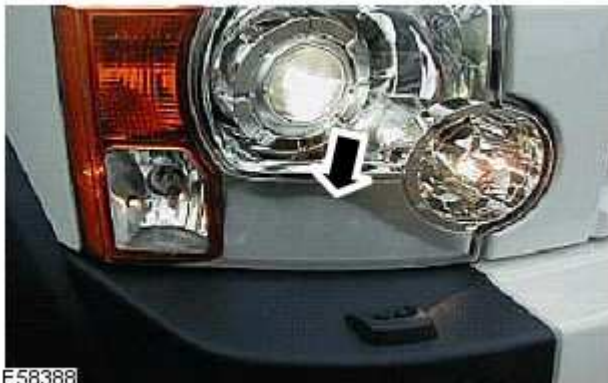
**Afbeeldingenbijlage 4**

1. Geen druipsporen in het fijne condenslaagje aan de binnenkant van de doorzichtige plastic lens. [Raadpleeg de bijgevoegde illustratie 4.](#)
  2. Er zijn geen zichtbare waterdruppels in het dunne mistlaagje. [Raadpleeg de bijgevoegde illustratie 5.](#)

Condensvorming in koplamp die NIET onder de garantie valt - 1

Bij koplampen die **NIET onder de garantie vallen** , d.w.z. die binnen de bovenstaande richtlijnen acceptabel worden geacht, **moet** een zakje silicagel worden geplaatst. Dit helpt/versnelt het natuurlijke verdwijningsproces van de condensatie. Voer de volgende stappen uit.

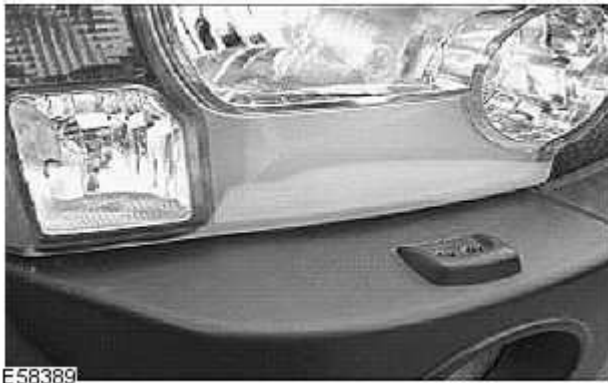
**Afbeeldingenbijlage 5**

Condensvorming in koplamp die NIET onder de garantie valt - 2

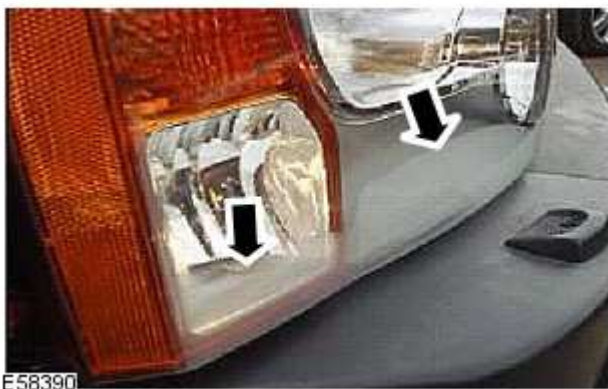
**Afbeeldingenbijlage 6**

3. Door de dunne mist kunt u de binnenkant van de lamp wél goed zien. [Raadpleeg de bijgevoegde illustratie 6.](#)
  4. De condensvorming bedekt minder dan 50% van de binnenkant van de lens. [Raadpleeg de bijgevoegde illustratie 7.](#)

Condensvorming in koplamp die NIET onder de garantie valt - 3 (u kunt door de mist de binnenkant van de lamp wél goed zien)
