TERUGROEPACTIE

Terugroepactienummer:
A169V3

Onderwerp: Dieselbrandstofleiding mogelijk defect	Publicatienr.:	A169V3
	Model:	Discovery Series II (LT) Td5
	Modeljaar:	2001 t/m 2004
	VIN-bereik:	LT736101 t/m LT865281 LT920268 t/m LT920651 (CKD)
	Uitgavedatum:	11 juli 2006

Betreft: Discovery TD5 - Brandstofleiding mogelijk defect

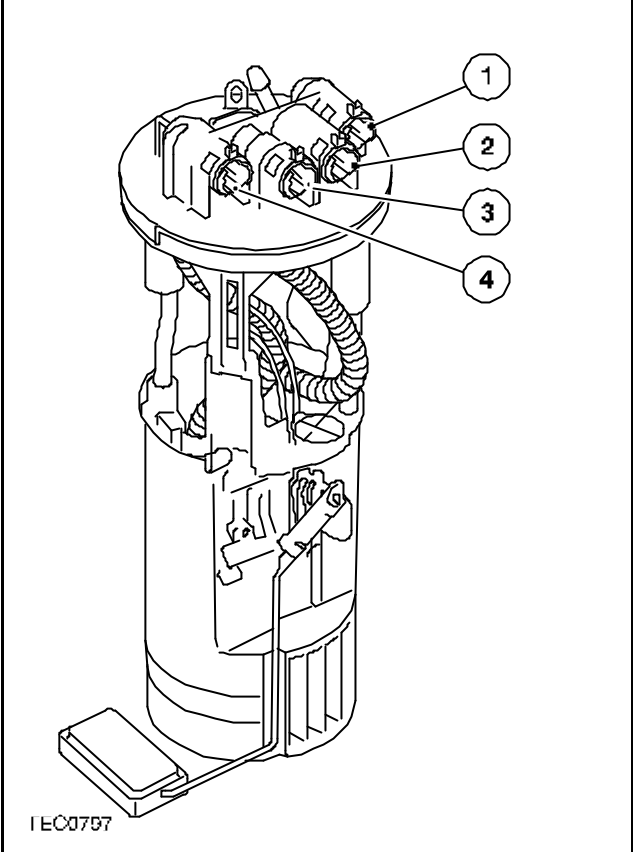
<p>9</p>	<p>1 – Aansluiting van het luchtventiel (naturel) 2 – Aansluiting van de hogedruktoevoerleiding (groen) 3 – Aansluiting van de lagedruktoevoerleiding (blauw) 4 – Aansluiting van de lagedrukretourleiding (zwart)</p>

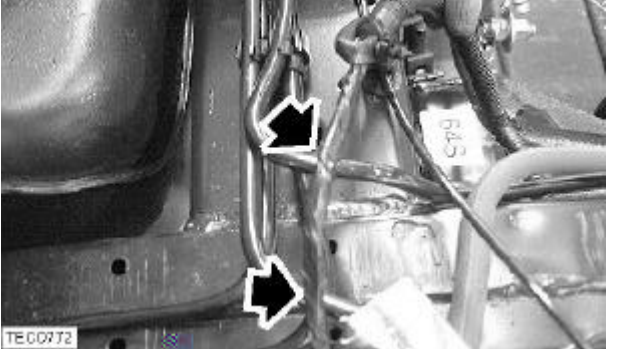
<p>TEC0772</p>

<p>TEC0797</p>
		<p>Afb. 2</p>
<p>10</p>	<p>Koppel de met wit, blauw en zwart gemarkeerde brandstofleidingen los van het brandstoffilterhuis en haal de achterste brandstofslang voorzichtig uit de twee bevestigingsklemmen van het chassis los en verwijder hem. De klemmen bevinden zich bovenop de voorste dwarsligger van het chassis, net voor de brandstoftank.</p>	
<p>11</p>	<p>Verwijder de met groen gemarkeerde brandstofslang van de brandstofleiding, in welke staat hij ook verkeert.</p>	
<p>12</p>	<p>Controleer de slangen en let daarbij op of ze schuurplekken, beschadigingen of lekken vertonen. Zie afbeelding 3 en 4.</p> <p>Probleemgebied.</p> <p>Met de pijlen wordt aangegeven dat de kabelboom van de ABS-sensor op de brandstofslangen rust. Dit is een mogelijk probleemgebied.</p>

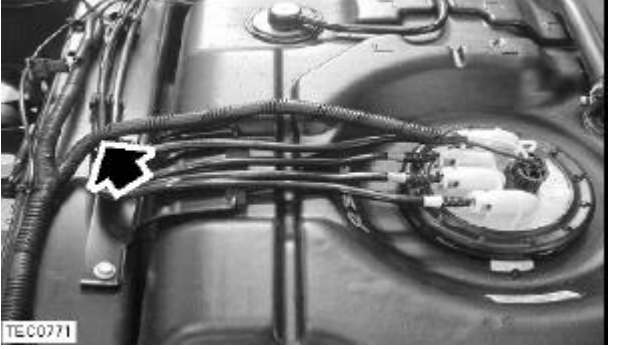
<p>TEC0771</p>
		<p>Afb. 4</p>

<p>Afb. 3</p>
<p>13</p>	<p>De pijl laat de plaats zien waar de kabelboom van de brandstofpomp de brandstofslangen kan raken.</p>

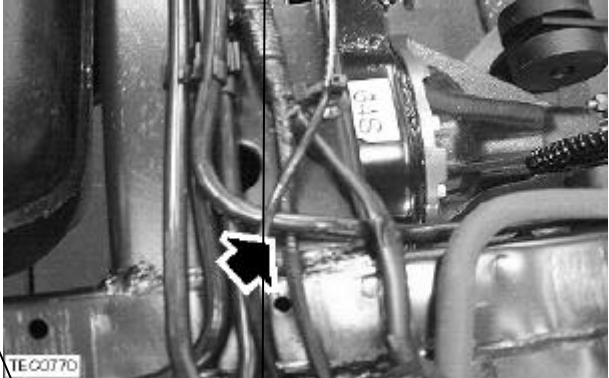
14	Verwijder de zwarte, gedraaide hoes van de stekker van de brandstofpomp tot aan het punt waar de hoofdkabelboom zich op de dwarsligger van het chassis splitst. Vervang de hoes door de PVC-hoes in de reparatieset.	
15	Als u de PVC-hoes om de bedrading van de brandstofpomp heeft gewikkeld en de hoes met behulp van de plakrand heeft bevestigd, moet u de PVC-hoes met vier stukken plakband aan de brandstoftank bevestigen, één stuk plakband aan beide uiteinden en twee stukken op gelijke afstanden van elkaar in het midden.	
16	Vervang de met groen gemarkeerde brandstofslang (in de kabelboomset) en bevestig de brandstofleiding weer aan het chassis. Controleer of de snelkoppelingen goed vastzitten.	
17	Leg de kabelboom van de ABS-sensor / brandstofvervuilingsensor onder de brandstofslangen. De luchtveringsleiding moet ook onder de brandstofslangen worden gelegd (en niet zoals op de afbeelding wordt weergegeven). Zie afbeelding 5.

Afb. 5
18	Sluit de met wit, blauw en zwart gemarkeerde brandstofslangen aan het brandstoffilterhuis aan.	
19	Leg de kabelboom van de pomp/brandstofgever anders zodat hij uit de buurt van de brandstofslangen komt te liggen. Zie afbeelding 6.
