TECHNISCH BULLETIN

LTB00420v3

Compressor van de luchtvering vervangen

Klanten kunnen erover klagen dat het waarschuwingslampje van de luchtvering gaat branden en de luchtvering niet omhoog komt.

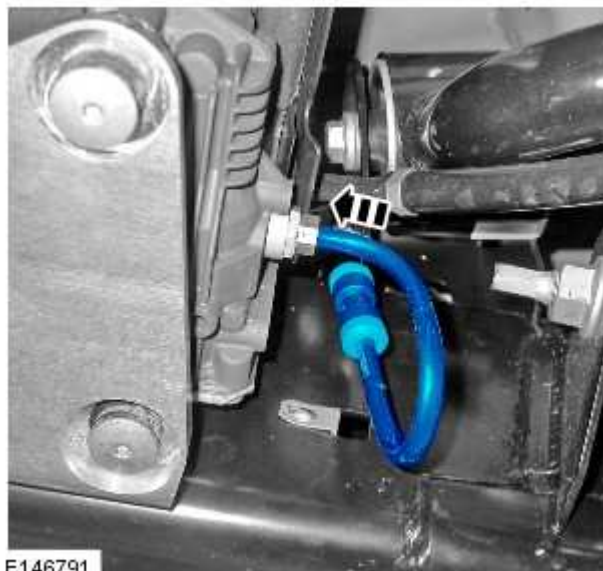
E146791

**LET OP:** Controleer of de verbindingspijp van de luchtleiding goed is bevestigd. Hij moet 20 mm diep worden ingestoken.

**LET OP:** Let erop dat de luchtleidingen en bedrading niet bekneld zitten tussen de bevestigingssteun van de compressor van de luchtvering en het chassis. Als u deze instructie niet opvolgt, kan het voertuig beschadigd raken.

Monteer de nieuwe compressor van de luchtvering met de nieuwe bevestigingsbouten (draai de bouten nog niet helemaal vast) en breng de nieuwe verbindingspijp van de luchtleiding aan.

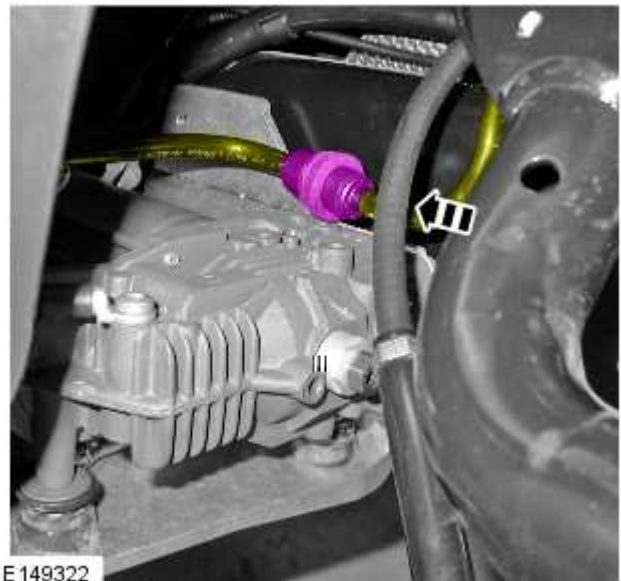
**N.B.: Nadat de accu is aangesloten, moet worden gecontroleerd of de connector zich onder het deksel bevindt op de aangegeven locaties.**

**N.B.: Bovendecksel van compressor van de luchtvering voor de duidelijkheid verwijderd weergegeven.**

Sluit de luchtleiding aan.

- Na het aansluiten van de luchtleiding moet worden gecontroleerd of de connector zich onder het deksel bevindt.

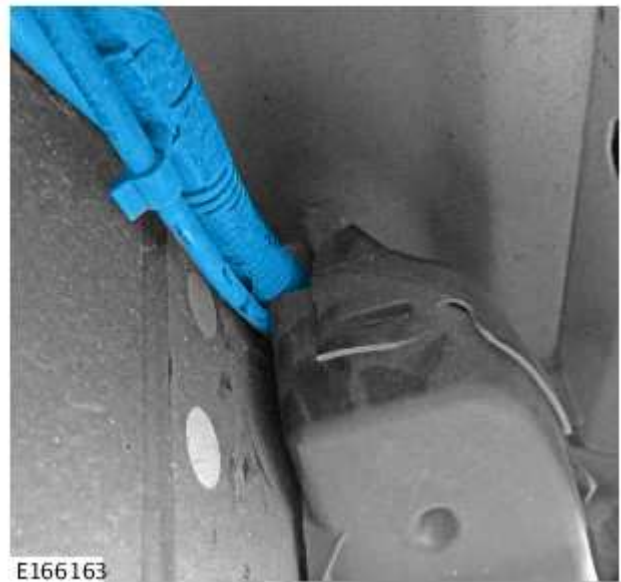
**LET OP: Let erop dat de kabelboom niet bekneld zit tussen de bevestigingssteun van de compressor van de luchtvering en het chassis. Als u deze instructie niet opvolgt, kan het voertuig beschadigd raken.**

Controleer of de kabelboom correct is gelegd.

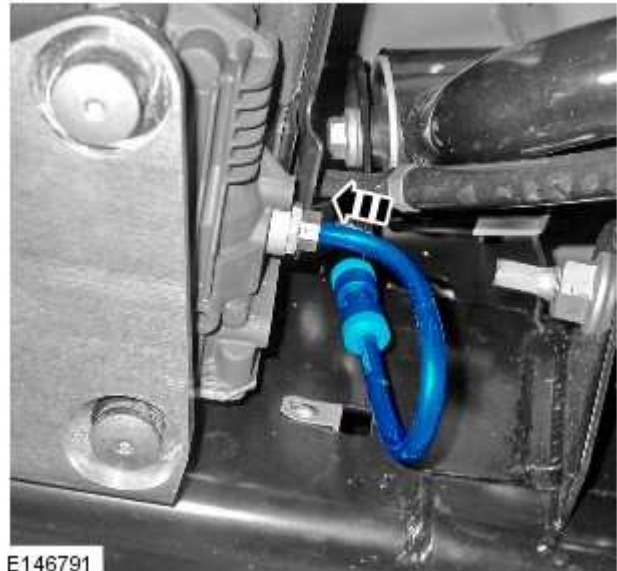
32.

**LET OP: Controleer of de verbindingspijp van de luchtleiding goed is bevestigd. Hij moet 20 mm diep worden ingestoken.**

Monteer de nieuwe verbindingspijp van de luchtleiding.

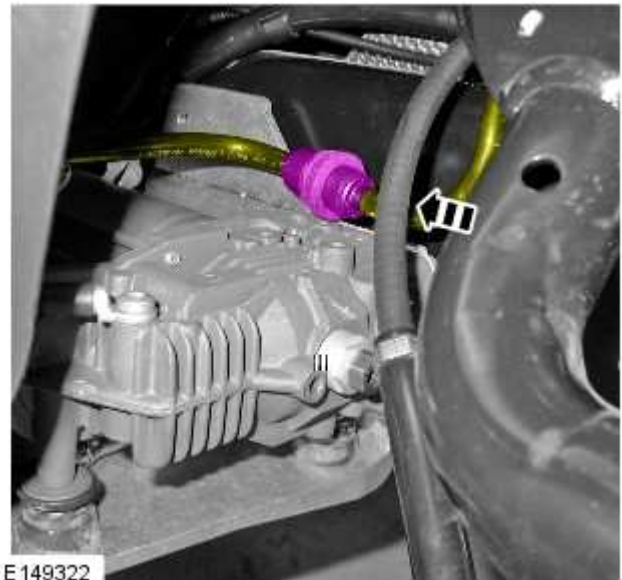
38.

**N.B.: Bovendeksel van compressor van de luchtvering voor de duidelijkheid verwijderd weergegeven.**

Sluit de luchtleiding aan.

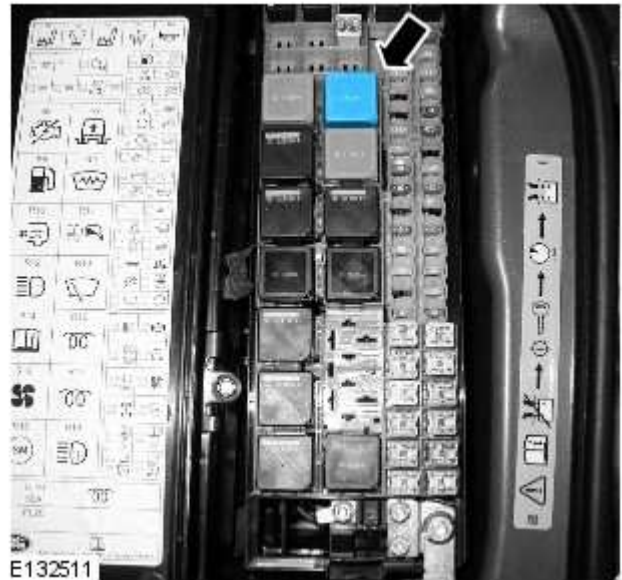
**N.B.: Plaats van het te monteren luchtveringrelais.**

1. Het relais bevindt zich in de motorruimte-zekeringkast.

Monteer het compressorrelais.
