### **HOOFDSTUK: 418-00**

Onderhoudsverbindingssset van de turbomodulator

**Defender (LD)**

**VIN-NUMMERS: LD732615-LD779287**

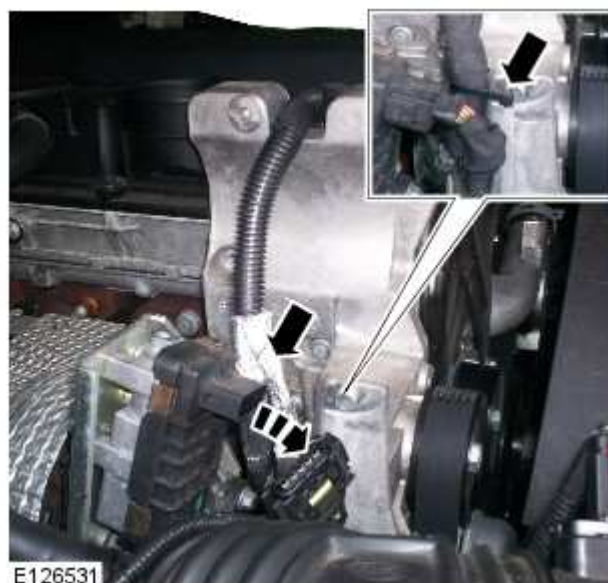
1. Haal de kabelklem van de compressorsteun af. Trek de stekker los en verwijder de flexibele buis en de hoge-temperatuurmof van de aftakking van de roterende actuator.

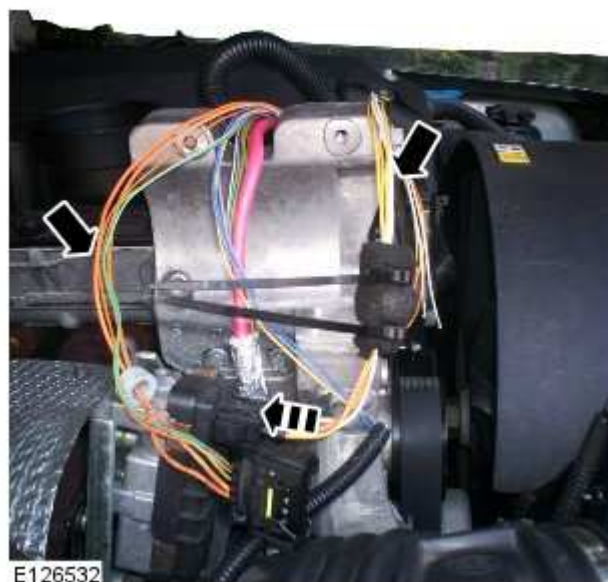
2. Haal de bestaande draden naar de roterende actuator uit de hoofdaftakking. Sluit de onderhoudskabel (LR020663) aan en leg de draden parallel aan de huidige aftakking om een aftakking naast het bovenste motordeksel te bewerkstelligen.

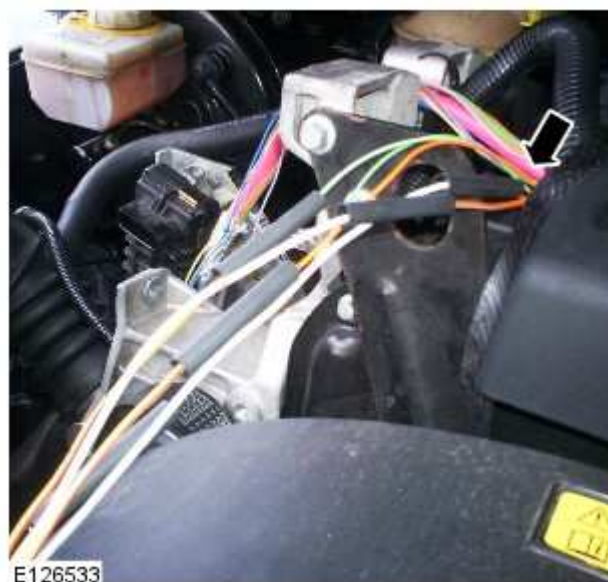
3. Maak een aftakpositie naast het bovenste motordeksel. Trek de kabels naar de voorkant van het voertuig voor verbeterde toegang tijdens de werkzaamheden.

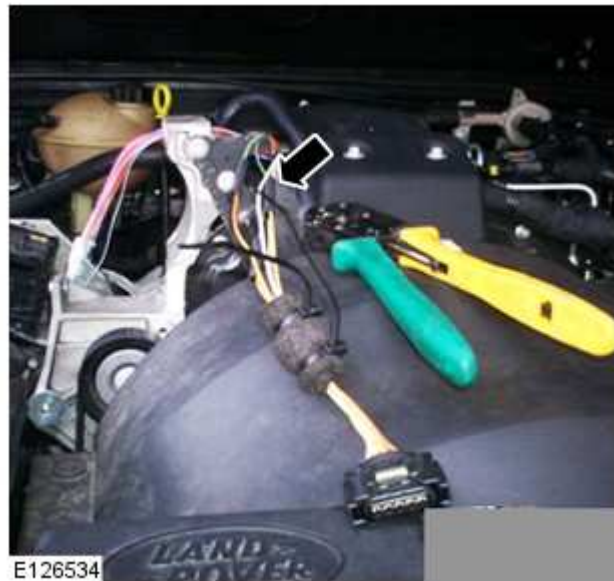
4. Zodra de aftaklengte is vastgesteld, moet de onderhoudskabel (LF020663) worden aangesloten met de stekkers van de kabelboomreparatieset. Daarna moeten de bestaande draden met een warmtekrimphuls worden vastgezet, waarbij erop moet worden gelet dat de reparatieplaatsen versprongen worden aangebracht, zodat er zo weinig mogelijk overlapping is.

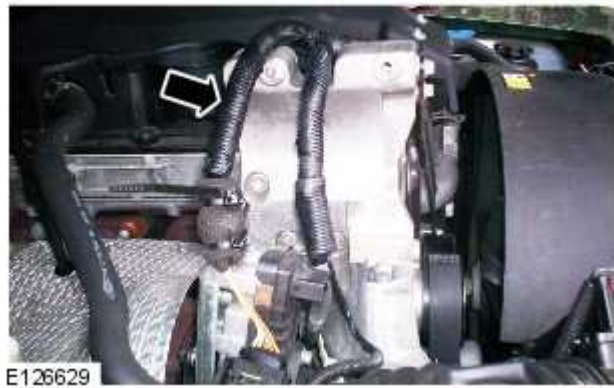
5. Breng de flexibele buis op de net gemaakte aftakking aan. Zet de uiteinden vast en draai er geschikte tape in een spiraalvorm omheen. Dit vervangt de verwijderde flexibele buis en de hogetemperatuurmof. Zet de aftakking met een kabelboom vast aan de compressorsteun.

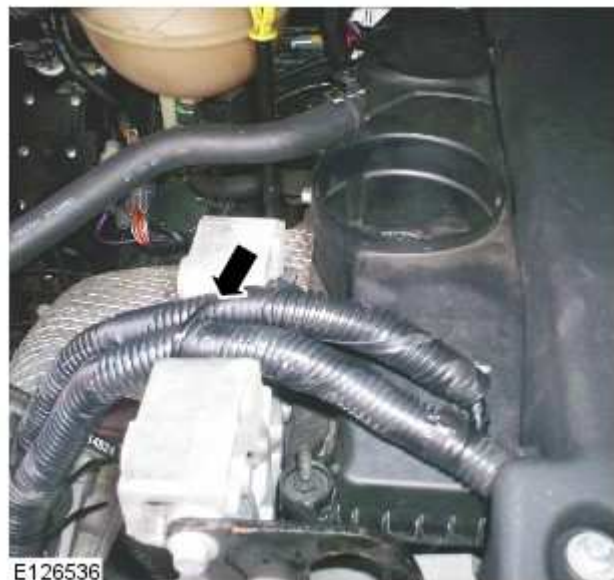
6. Leg de nieuwe aftakking naast de bestaande kabelboom en zet hem met één kabelboom vast aan de bestaande klem op de rand.

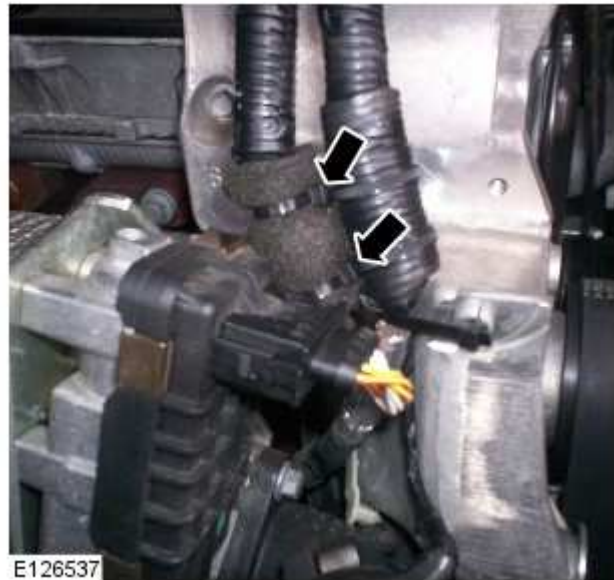
7. Zet het ferriet aan de bestaande aftakking vast met behulp van de kabelklem met de dubbele lus die bij de onderhoudskabel (LR020663) werd geleverd. Zet het ferriet naast de enkelvoudige roterende actuator vast en sluit de stekker weer aan. De kabels moeten goed zijn vastgezet, mogen niet gespannen staan en niet tegen scherpe randen liggen.
